Zápis z prohlídky plavidla na souši

č. 5790501

Místo, datum
Lipno nad Vltavou/ 14.10.2019

Evidenční označení / jméno plavidla : 103 709 / HRANIČÁŘ	Druh plavidla: převozní loď	ENI: 32103709	Číslo registru: 2689
Provozovatel: ATZ GLOBAL s.r.o., Frymburk 267, 38279 Frymburk, IČ: 28091841			
Vlastník: Obec Přední Vítoň, 382 79 Trymburk; IČO: 650 27 329

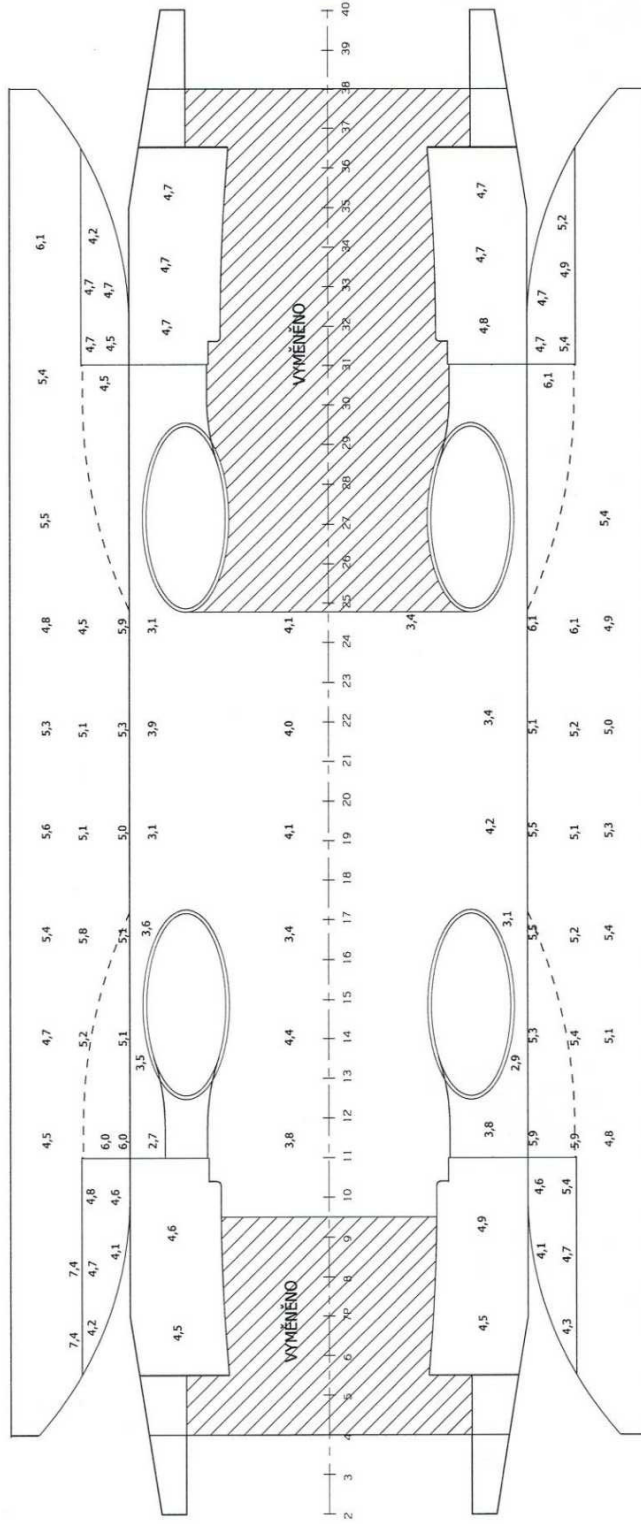
Příloha č. 1 osvědčení 5790501

- 2) Měřením tloušťky obšívky plavidla bylo zjištěno na několika místech (viz přílohu č. 1) zeslabení tloušťky dnové obšívky pod minimální přípustnou hodnotu (3,0 mm). Další místa dnové obšívky jsou na hranici max. opotřebení.

- 3) Vzhledem k charakteru zeslabení dnové obšívky (jeho rozmístění v celé ploše dnové obšívky) nutno provést výměnu (ne přeplátování) zbylé části dnové obšívky, tj. od žebra čísla 9 1/2 po žebro 24 1/2, cca 7,5 m v celé šířce dna.

- 4) Oprava musí být provedena subjektem pro tuto činnost CS Lloydem aprobovaným a pod dozorem CS Lloydů.
- 5) Použitý plech musí být lodní plech kategorie "A" min. tloušťky 5,0 mm s přejímkou (atestem) CS Lloydů.
